Fractura de vidrio: modo de falla y cálculo de estrés

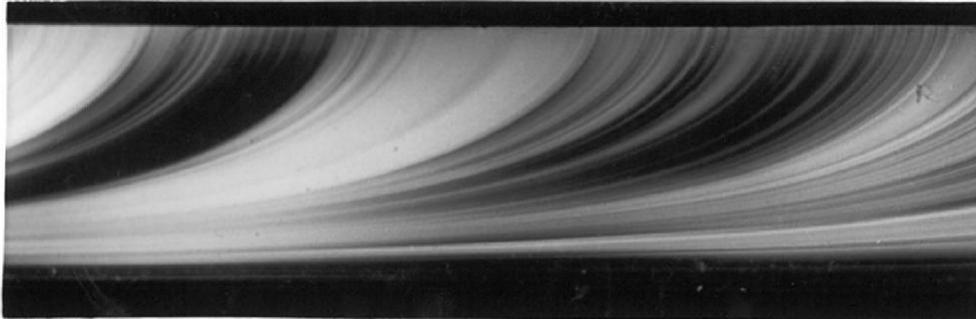
Foto 1A. - Cara de fractura producida por flexión (vista de borde)

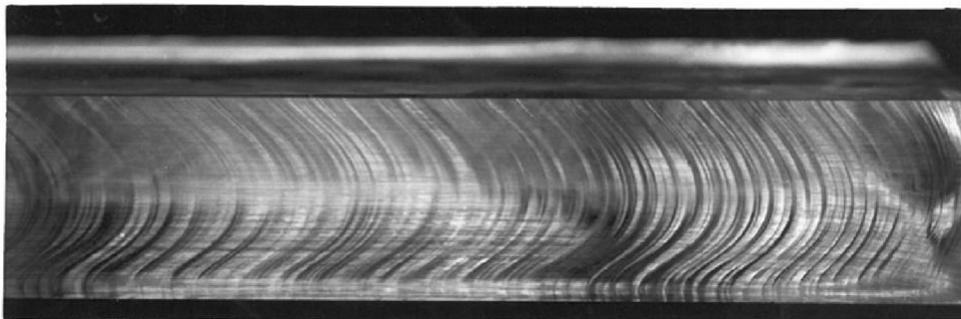
Foto 1B. - Cara de fractura producida por diferencia de temperatura (vista de borde)

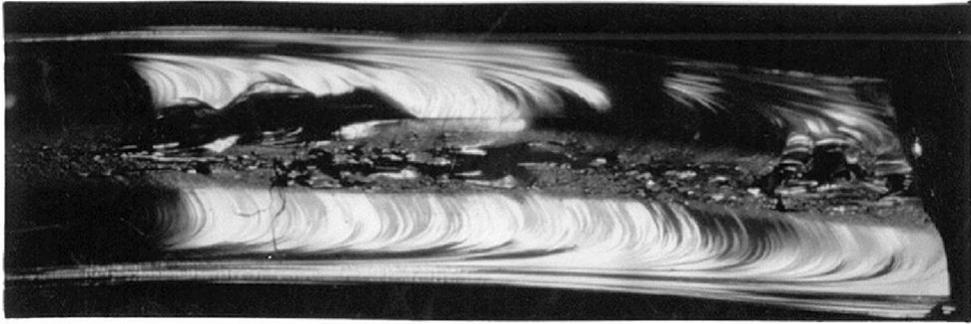
Foto 1C. - Cara de fractura de vidrio templado completo de 7/32" (vista de borde)

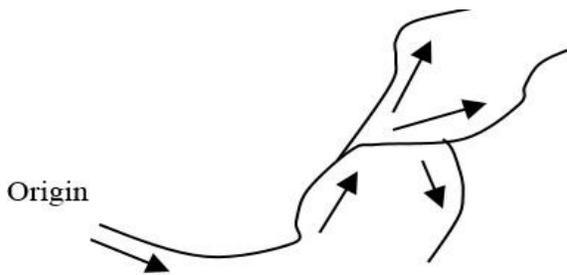
Figura 1 - Dirección de la línea de fractura (vista en planta de superficie)

1. Dibujando flechas para indicar la dirección de la línea de fractura. Estas flechas apuntan a la cara cóncava de las marcas de onda de fractura en el borde.
2. Rastreando flechas de punta a cola hasta el origen de la ruptura.

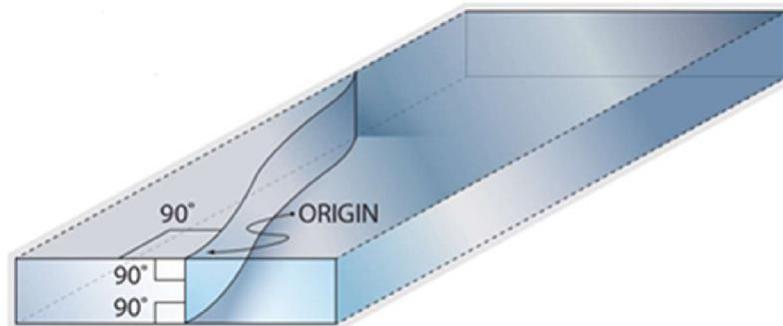
La fractura por bajo estrés térmico se indica mediante una sola línea de fractura que comienza desde el origen en el borde y se propaga ~ 2 pulgadas (5 cm) o más antes de ramificarse en más líneas de fractura. La fractura térmica de baja tensión a menudo ocurre debido a bordes de vidrio dañados.

Figura 2A. - Fractura térmica de bajo estrés

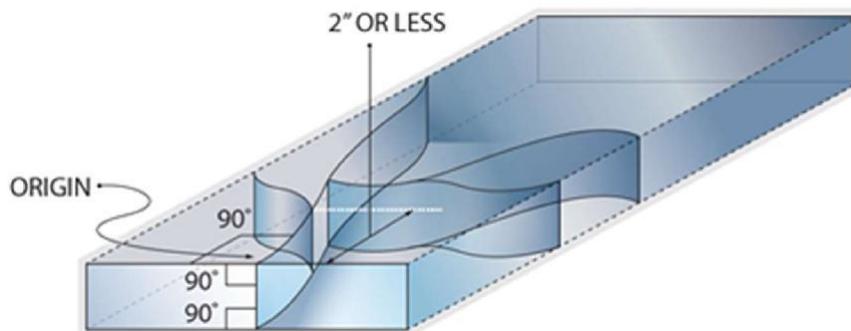
La fractura por alta tensión térmica se indica mediante una única fractura en el origen que se ramifica en más fracturas dentro de las 2 pulgadas (5 cm) del borde. Esto indica que las condiciones del entorno y / o las condiciones del acristalamiento están causando un alto estrés térmico (por ejemplo, sombreado exterior extensivo en partes del acristalamiento, rejillas de calefacción ubicadas entre el vidrio y los dispositivos de sombreado interior, cortinas cerradas de color claro ubicadas a 2 pulgadas del vidrio, vidrio en concreto macizo, piedra u otro marco similar, etc.).

Figura 2B. - Fractura térmica de alto estrés

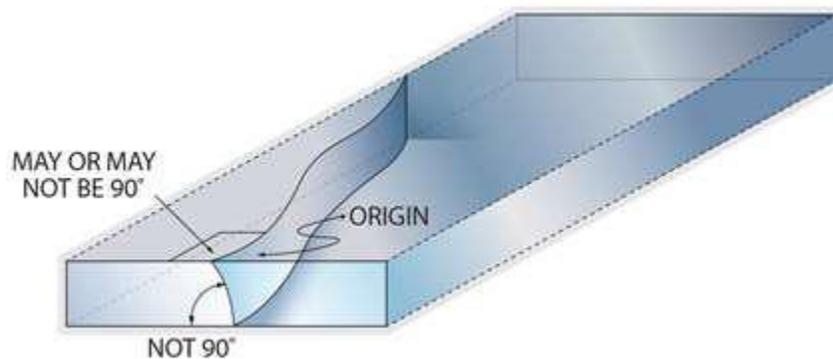
Otro modo de falla encontrado es el de la tensión mecánica aplicada. Como se indica en la Figura 3, el origen de la fractura no está a 90 ° del borde del vidrio, por lo que se trata de una fractura por tensión por flexión. Además, esta ruptura se propaga más de dos pulgadas como una fractura de una sola línea desde el origen que apunta a una ruptura de baja tensión. Las fracturas mecánicas de baja tensión a menudo se producen al doblarse a menos de 1,500 psi (10,4 Mpa).

Figura 3A. - Fractura de tensión de bajo estrés

Este es el tipo de fractura más experimentado por los fabricantes de ventanas residenciales y unidades aislantes. El origen se encuentra en áreas dañadas del borde o superficies cercanas al borde, como aplastamiento, excavaciones, rayones o astillas. En muchos casos, la fractura del vidrio dañado ocurre después de que ocurrió el daño inicial del borde, como en los *stacks* de unidades aislantes, operaciones de guillotina o más tarde, después de que se haya instalado la ventana. El examen del origen puede revelar arañazos, excavaciones, aplastamientos, astillas o bordes débiles debido a un corte deficiente demostrado por dientes de tiburón profundos o imperfecciones en el borde. Consulte el Documento técnico de Vitro 119 - Calidad de los bordes cortados para obtener más información.

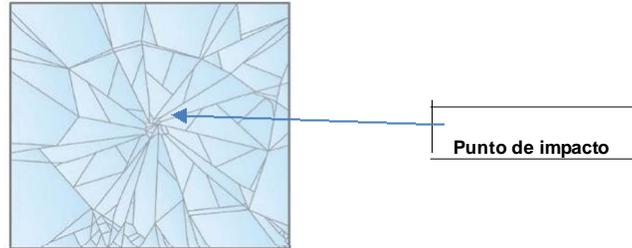
Por último, las fracturas mecánicas de alta tensión suelen ser las más fáciles de identificar, ya que las fracturas múltiples emanan del punto de impacto en forma de telaraña. El patrón de fractura, que se muestra en la Figura 3B, es una señal reveladora de que el borde o la superficie del vidrio ha sido golpeado con un objeto extraño con un alto nivel de fuerza.

Figura 3B. - Fractura de tensión mecánica de alta tensión

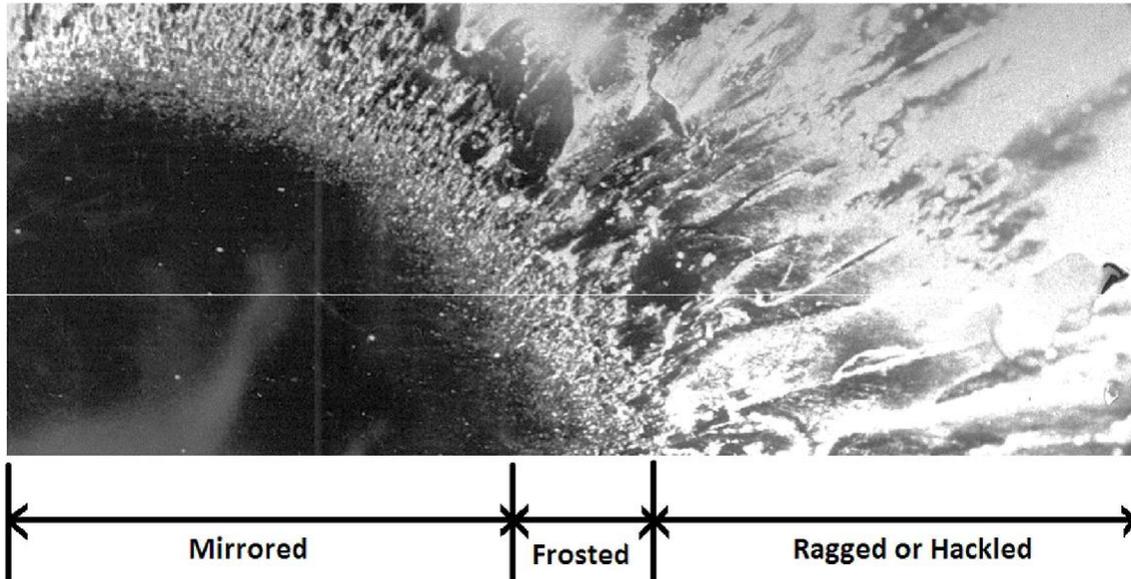
Foto 2. - Cara de fractura (vista de borde)

Cerca del punto de origen, la cara de la fractura es lisa y similar a un espejo (velocidad de la fisura baja), pero a medida que aumenta la velocidad de propagación con un mayor esfuerzo de tensión, la apariencia de la cara de la fractura se congela (en una banda) y luego se rasga o corta. Las ramas se desarrollan en el área irregular y la secuencia comienza de nuevo. El radio del espejo del origen de la fractura se define como el radio de la parte lisa de la cara de la fractura medido a 90 ° desde la dirección de la tensión de tensión aplicada.

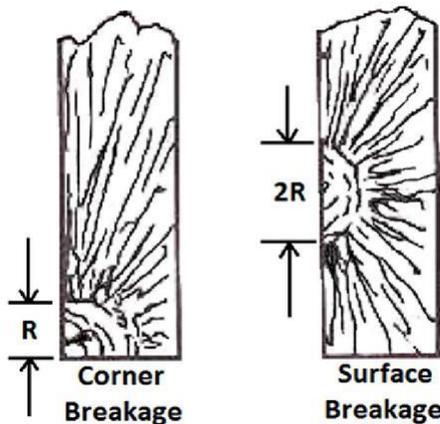
Figura 4A. - Radios de espejo de alta tensión

Los dos bocetos de la Figura 4A muestran los orígenes de la fractura por tensiones de alta tensión, por ejemplo, fracturas por tensión térmica o por flexión. Cuando las fracturas por tensión alta se originan en una superficie, el área lisa incluye un cuadrante doble (segundo boceto desde la izquierda). El radio del espejo es la mitad de la cara de fractura lisa que se muestra como 2R en el dibujo.

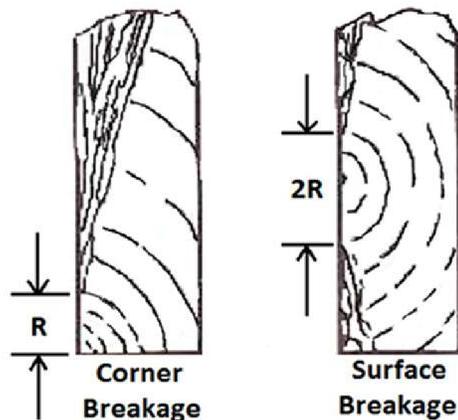
Los dos bocetos de la Figura 4B ilustran los orígenes de las fracturas provocadas por la flexión. Tenga en cuenta que la apariencia de la cara de la fractura puede ser completamente diferente, porque en la flexión, la tensión varía a lo largo del espesor del vidrio acercándose a cero en el eje neutro. Para tensiones elevadas que provocan fracturas, el radio del espejo de la zona lisa es pequeño.

Figura 4B. - Radios de espejo de baja tensión

Para vidrio más delgado o cuando la tensión de fractura es baja, el área lisa del radio del espejo se extiende profundamente en una zona de tracción más baja. El área lisa es radial y el radio del espejo es mayor. Los dos bocetos de la Figura 4B representan los orígenes de fractura del vidrio delgado que se rompe con tensiones de flexión bajas. Se forma una cara de fractura suave en todo el lado del origen de la fractura. Para la fractura del borde, se forma una sola cuña esmerilada, para la fractura de la superficie; es evidente una cuña doble esmerilada.

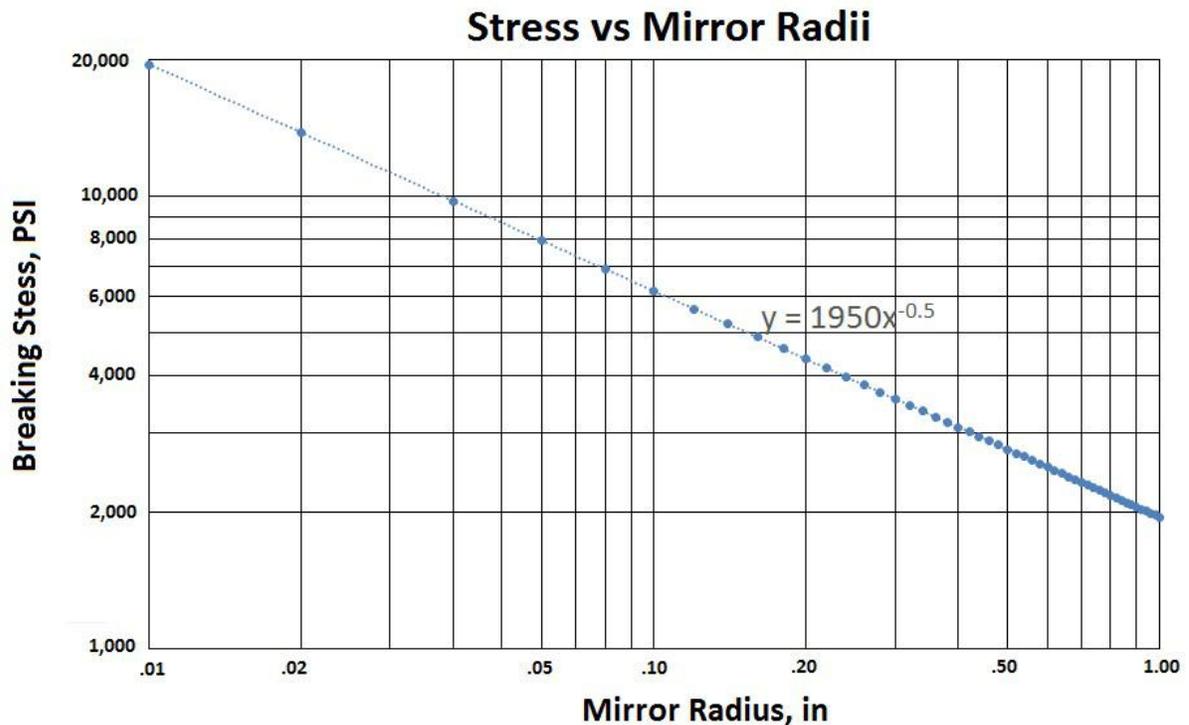
Se ha establecido una relación entre el radio de la superficie del espejo del origen y la tensión de tracción que provocó la fractura. Esta relación se conoce en la industria como Ecuación de Vitro / Orr. Para el vidrio flotado procesado de Vitro, la relación entre la tensión de fractura y el radio del espejo también se puede expresar utilizando la siguiente ecuación o gráfico donde R, como se muestra en las figuras anteriores, se mide en pulgadas:

Figura 5. - Relación estrés-radio

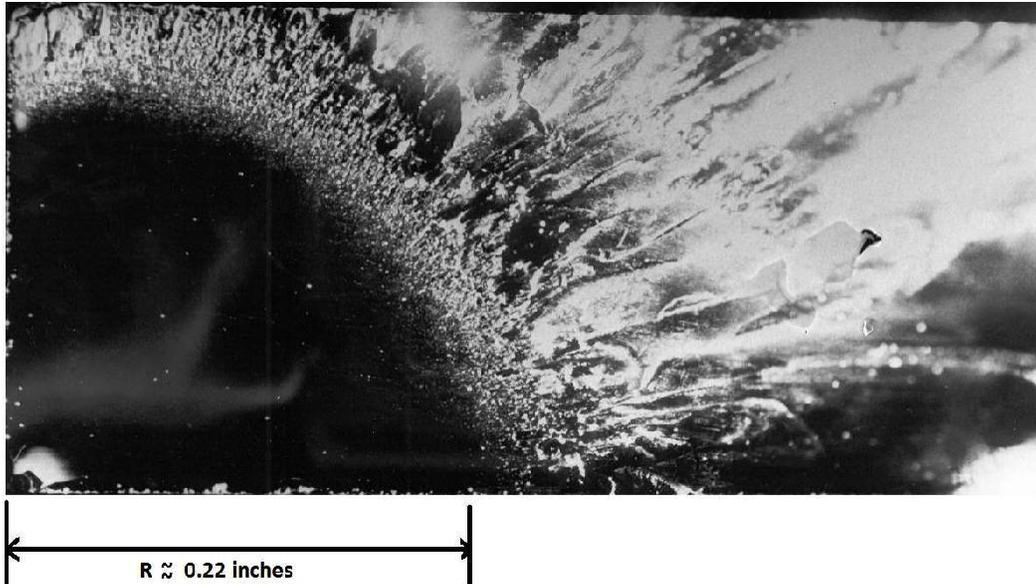
La fotografía 4 muestra un ejemplo del origen de la fractura y el radio del espejo del origen de la fractura en la esquina de un vidrio de 1/4 de pulgada (6 mm) de espesor.

Foto 4. - Radio de espejo (vista de borde)

$$\sigma_{stress} = 1950 / \sqrt{R} = 1950 / \sqrt{0.22} = 4,157 \approx 4,200 \text{ PSI}$$

Usando la metodología descrita anteriormente, esta ruptura parece haber ocurrido con un esfuerzo de ruptura alto de aproximadamente 4200 psi (29 MPa). Este es un ejemplo de fractura por tensión, posiblemente con alta carga térmica. El nivel de tensión de fractura de 4200 psi también indica que los bordes del vidrio tenían una calidad de borde de corte relativamente buena y que no había daños en los bordes. Consulte el Documento técnico de Vitro 119: Directrices para la calidad del borde cortado para obtener más información.

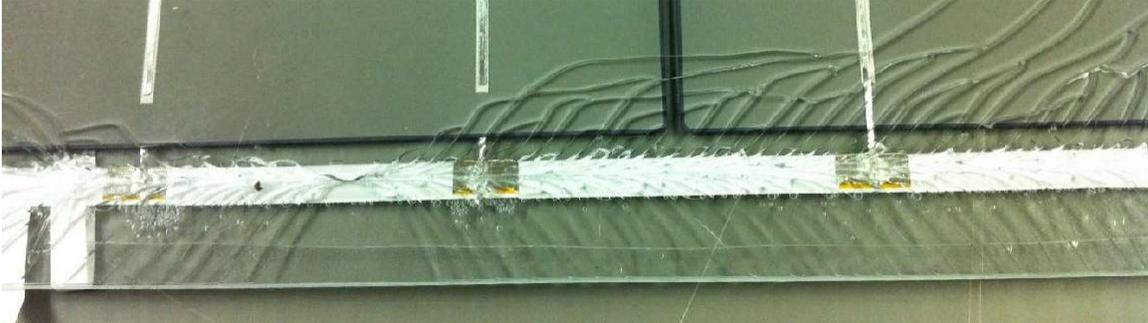
La introducción de las propiedades del material dadas por el fabricante de la frita en esta ecuación proporcionará un cálculo razonable de la tensión en la frita. La magnitud de la tensión en el vidrio será la misma, pero en la dirección opuesta. Hay dos métodos o experimentos adicionales que pueden determinar la compatibilidad de la frita con el sustrato de vidrio. Medir la tensión en el vidrio en la interfaz frita / vidrio y realizar pruebas de anillo concéntrico con el esmalte y compararlo con la resistencia básica del vidrio. La foto 8 es un ejemplo de una fractura térmica de alta tensión que se origina en la interfaz vidrio / frita.

Foto 8. - Fractura térmica en Frita
